# 2019(令和元)年度 全圧連 全国統一安全・技術講習会 講習カリキュラム (サブテキスト)

- 伝えたい、点検の大切さ  
～ブーム輸送管の破裂しやすい箇所、  
各輸送管ごとの破裂しやすい箇所～

- コンクリート圧送工事における災害事故報告 2018

一般社団法人 全国コンクリート圧送事業団体連合会 技術委員会

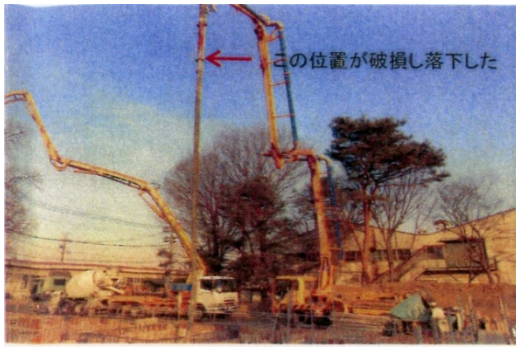
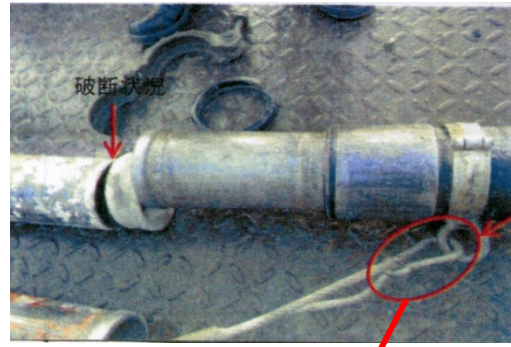
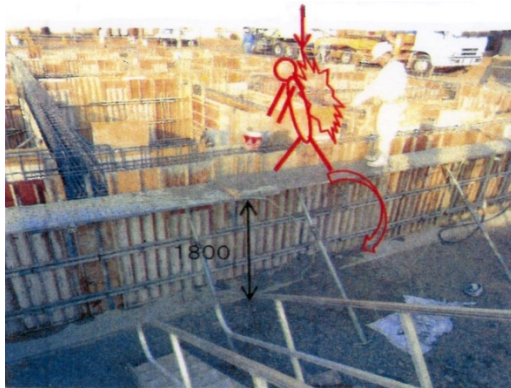
1. 5 輸送管破裂による先端ホース落下

落下防止のためのカラビナが  
 衝撃によって外れ、先端ホース  
 が落下した。

発生日時	2012年1月18日 14時35分頃	原因	テーパ管の絞り部分が摩耗により破裂に至ったことが事故の原因。 また、JIS A 8612において、ブーム先端部に接続する4インチの先端ホースは7m以内と定められている。
発生場所	建築工事現場		
ポンプ機種	ピストン式4段M型ブーム車		
被害状況	右腰、右大腿部後部打撲により、 全治2週間。	対策	輸送管類の摩耗状態の点検の徹底。  JIS A 8612 に定める安全事項の遵守。  落下防止装置の接続箇所のフックを、カラビナからシャックル（U字型の連結器具）に変更する。
事故の状況	基礎地中梁コンクリートの打設で、被災者が打設足場上で4インチ・8mの先端ホースを操作していたところ、テーパ管の先端ホースとの接続部付近が破裂。落下してきた先端ホースが被災者の右側頭部、右腰、右大腿部に激突し負傷した。 先端ホースには落下防止装置が接続されていたが、接続部分のフックに使用していたカラビナ（ロックライミングなどで使用されるD型の連結器具）が外れてしまい、落下に至った。

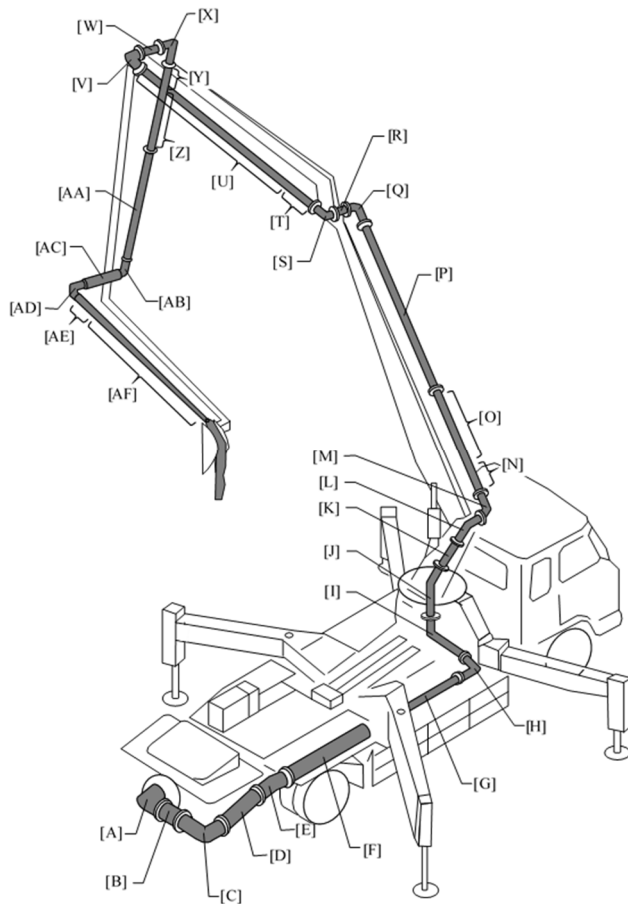
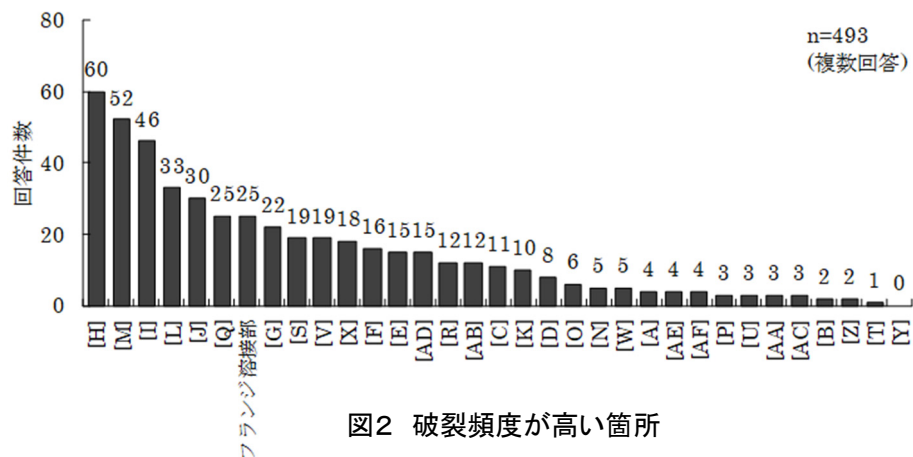
左:図1 コンクリートポンプ車(4段ブーム)の破裂頻度が高い箇所

本アンケート調査によると、ブーム付コンクリートポンプ車のブーム輸送管において、破裂頻度が高い箇所は、[H] が最も多く、次いで [M]、[I] の順となり、続いて、[L]、[J]、[Q] といずれもベント管であり、このことからベント管が破裂しやすいことがわかる。これは、圧送されるコンクリートがベント管内を流動する際に断面形状が変化することで摩擦抵抗が大きくなり、局所的に肉厚が摩耗することが原因と推察される。

また、ブーム先端にいくほど破裂頻度が低くなる傾向が見られるが、これは、輸送管の配管位置が根元部に近いほど圧送時の管内圧力が高く、先端にいくほど管内圧力が低くなるためと考えられる。以上のことから、破裂頻度が高い箇所、および鋼管の配管位置が根元部に近い箇所について、より重点的に点検・管理する必要がある。

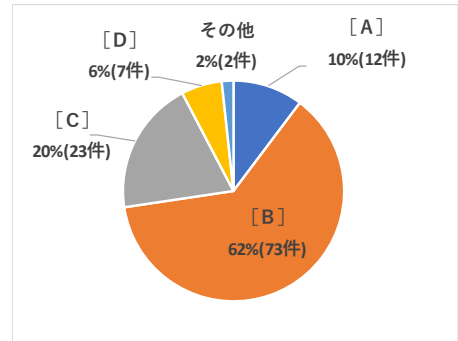
図4 ドッキングホース・テーパ管の破裂頻度の高い箇所

ドッキングホースの破裂頻度が高い箇所は、[B] の中間部が最も多く、次いで [C] のホースガイド先の部分、[A] のブーム輸送管との接続部分の順となった。

以上のことから、ブーム先端のホース類の破裂頻度の高い箇所に共通した原因は、コンクリート圧送時に曲折している（曲がっている）ことが多く、ホース内部を流動するコンクリートの断面形状が変化し、摩擦抵抗が大きくなることにより局所的にホースが摩耗するためと推察される。

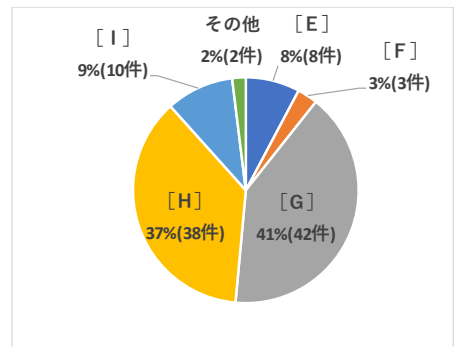
図5 先端ホース類の破裂頻度の高い箇所

また、先端ホースの破裂頻度が高い箇所は、[G] のテーパ管から約 1m の部分が最も多く、次いで [H] の中間部、次いで [I]・[F]・[E] が近い割合で続いた。
